| <b>Modelo</b> | cat 3512 | <b>Componentes</b> | - |
| <b>Equipo nº / Nombre de la embarcación</b> | Estribor | <b>Horas componente</b> | 20297 |
| <b>Trabajo</b> | Prueba de protecciones | <b>Fecha intervención</b> | 03/08/2026 |
| <b>Informe nº</b> | 3 | | |

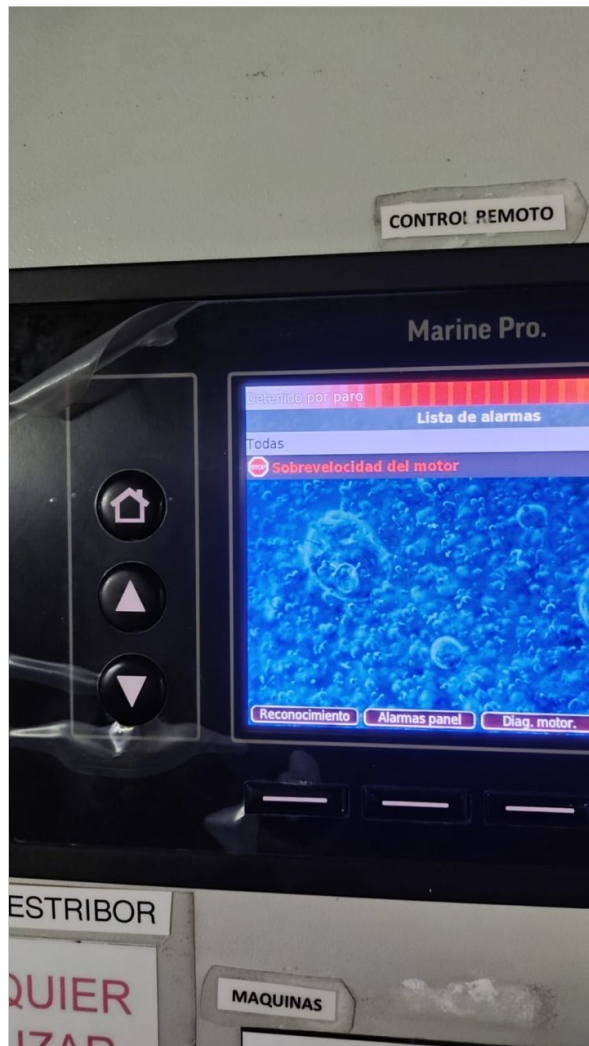
**Imagen 1**

*Proteccion por sobre velocidad*

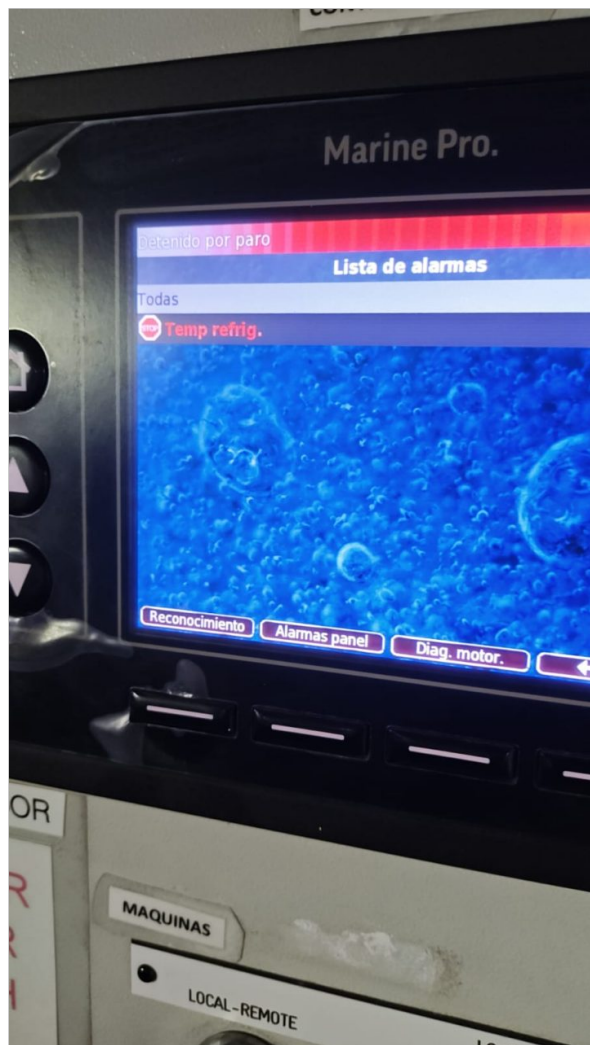
**Imagen 2**

*Proteccion por alta temperatura*

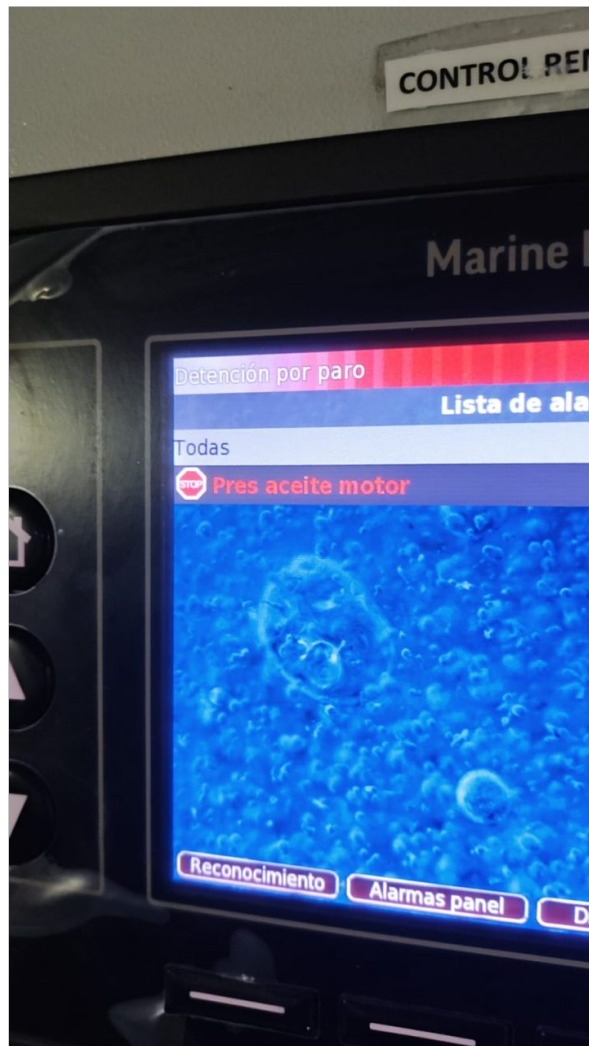
**Imagen 3**

*Proteccion por baja presion de aceite*
