| <b>Modelo</b> | cat 3512 | <b>Componentes</b> | - |
| <b>Equipo nº / Nombre de la embarcación</b> | Babor | <b>Horas componente</b> | 20301 |
| <b>Trabajo</b> | Prueba de protecciones | <b>Fecha intervención</b> | 03/08/2026 |
| <b>Informe nº</b> | 4 | | |

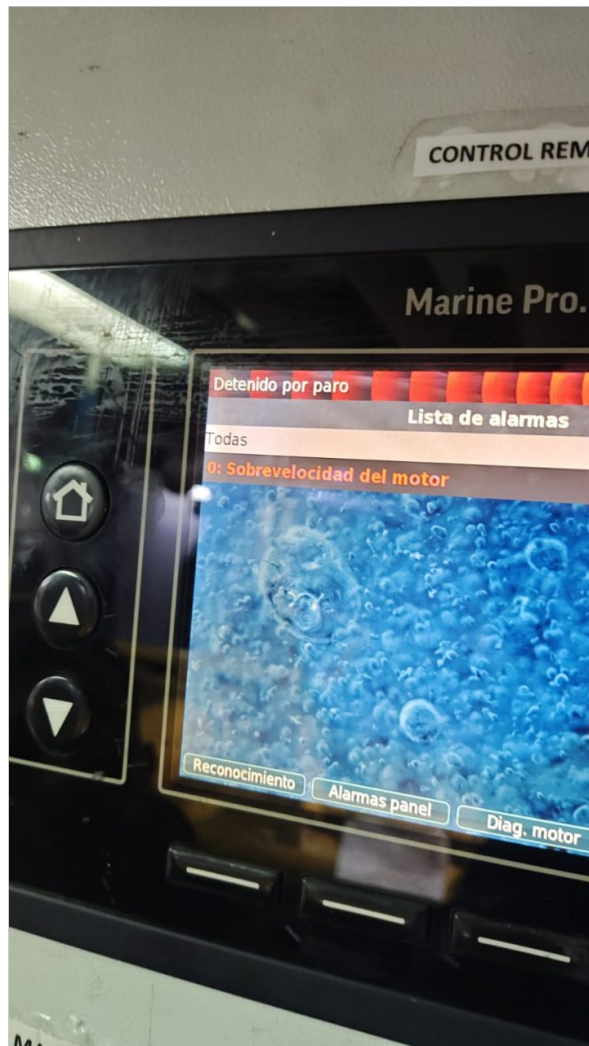
**Imagen 3**

*Proteccion sobre velocidad*

Se comienza poniendo en marcha el equipo, luego se procede por realizar el cambio en la configuracion de parametro de la alta temperatura de agua refrigerante, colocandola por debajo de la temperatura de trabajo del motor para asi forzar la proteccion, funcionando perfectamente. Luego se prosiguió con la proteccion por baja presion de aceite, en la cual se continuo con el mismo procedimiento, funcionando la proteccion perfectamente. Por ultimo se realizo la configuracion del umbral de la proteccion por sobre velocidad del equipo, colocandola por debajo del umbral de funcionamiento del equipo, funcionando la proteccion perfectamente
