| <b>Modelo</b> | V8 | <b>Componentes</b> | Motor |
| <b>Equipo nº / Nombre de la embarcación</b> | Estribor | <b>Horas componente</b> | 1 |
| <b>Trabajo</b> | Chequeo por falla | <b>Fecha intervención</b> | 28/08/2026 |

El cliente solicita asistencia para realizar la extracción de la bomba inyectora de baja presión por fugas de combustible en la misma.

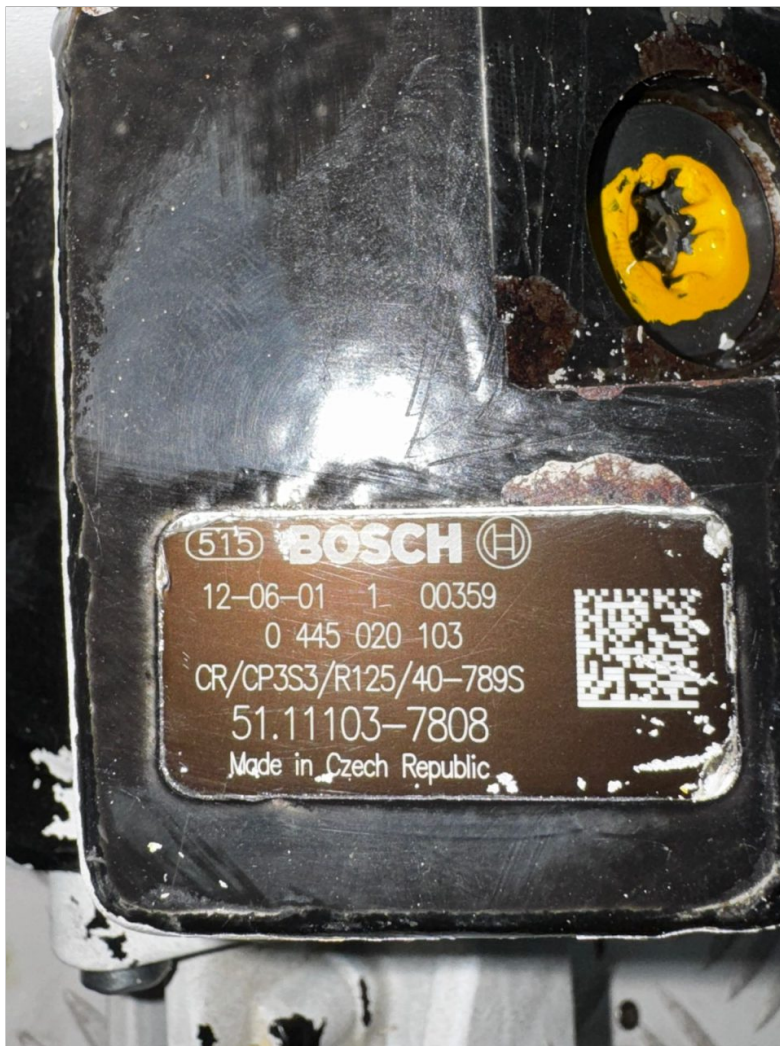
Imagen 1

Se comienza la extracción retirando las cañerías de combustible al rededor de la bomba inyectora y periféricos para liberar el paso para el correcto retiro de la misma.  
Una vez librado el paso para el retiro, se extrae la bomba sin problemas.

Se recomienda realizar el recorrido de la bomba ( Reemplazo de Sellos, juntas)
