Nr OT	7-0074	Fecha Informe	16/04/2026
Cliente	EILERS ARGENTINA		
Modelo	MAN D2676 LE471	Componentes	MOTOR PROPULSION BABOR
Atención	OSCAR CASADELLA	Serie	510 6476 814 6484
Serie Componente	-	Teléfono	+54 9 11 3333 7273
Equipo nº	ANA B	Horas componente	1892
Trabajo	SERVICE	Fecha intervención	16/04/2026
Informe nº	3

Comentarios del proceso de reparación

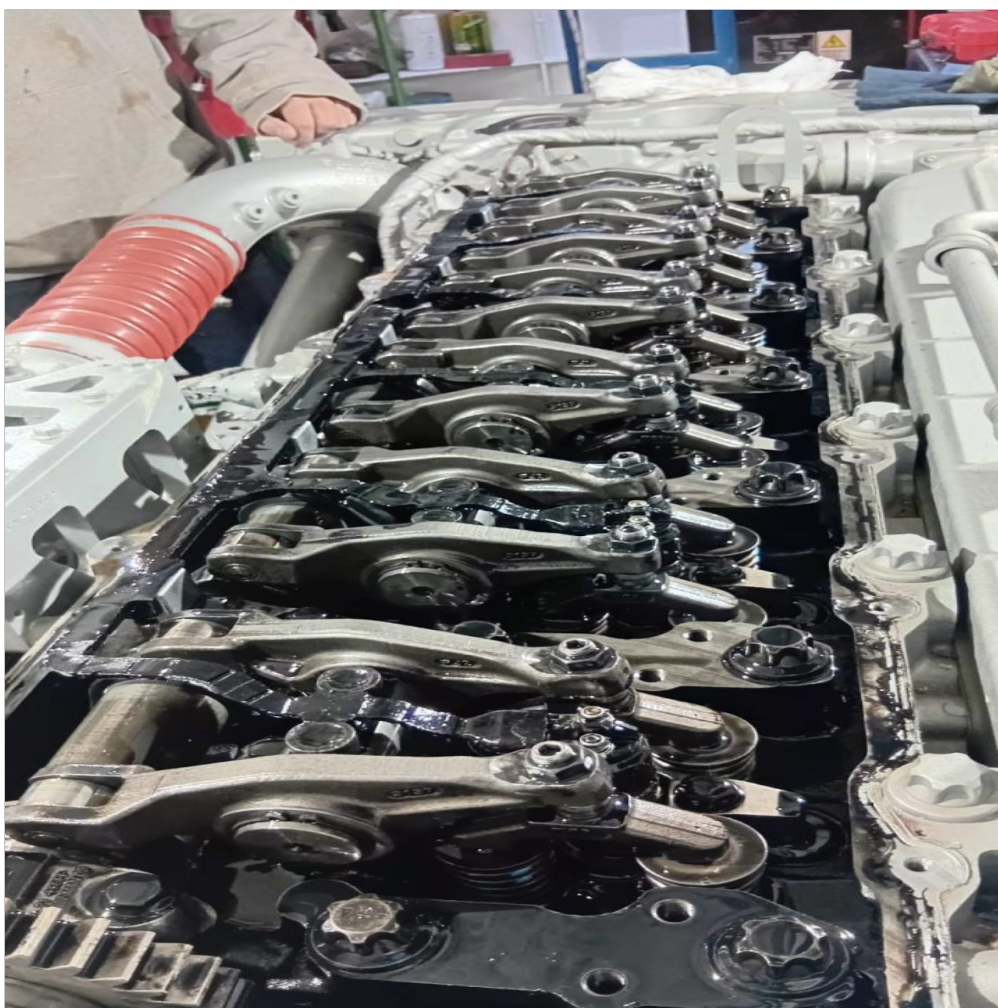
Imagen 1

prueba y ajuste de valvulas

- Se corrigió fuga de aceite por junta de mando de bomba de mar .
- Se realizo prueba y ajuste de válvulas motor .
- Reemplazo de ánodo de sacrificio en sistema de entrada de agua de mar .
